金刚石切割多晶硅片 表面制绒研究

李妙，刘小梅，陈文浩，周浪

南昌大学光伏学院

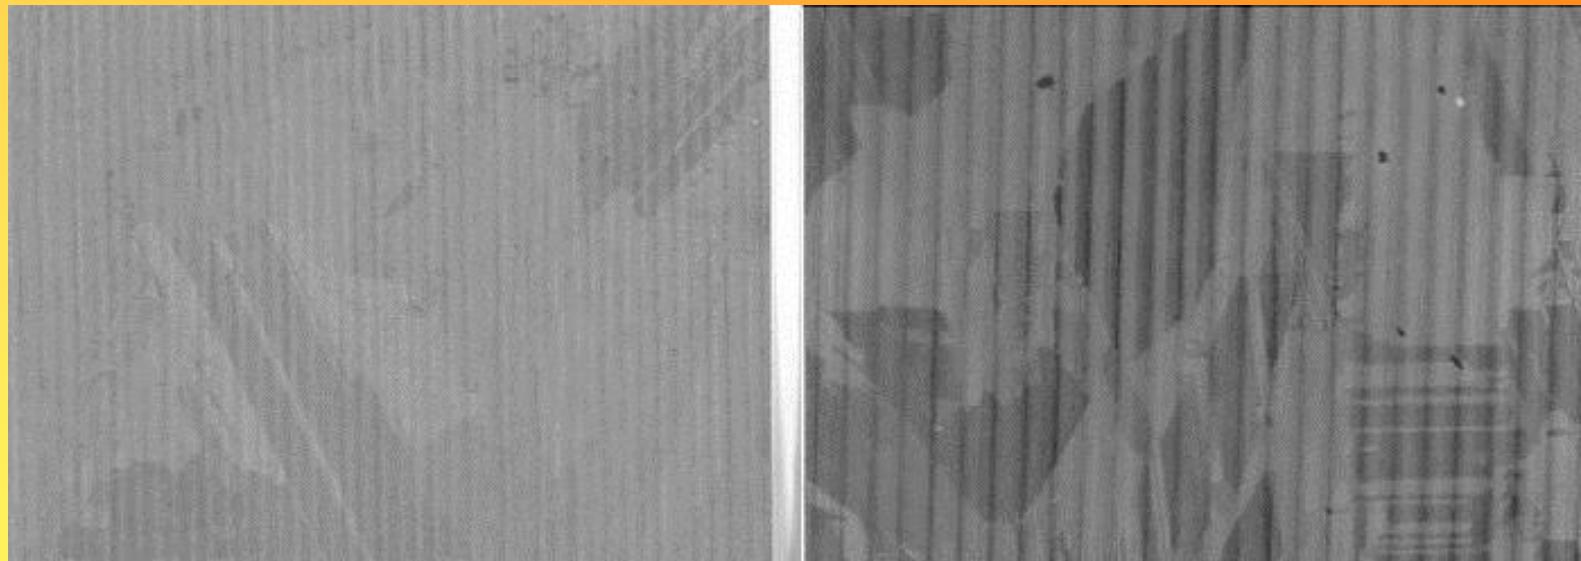
酸性湿法制绒后的光学扫描图

(a) HF:HNO₃: H₂O=1:4:2

(b) HF:HNO₃: H₂O=6:1:3

- ⌚ 往复纹依存，宏观形貌与原片类似
- ⌚ 富硝酸体系对往复纹有所淡化，而富氢氟体系却使往复纹反差增大
